Presseinformation

Struktur für die Strogen

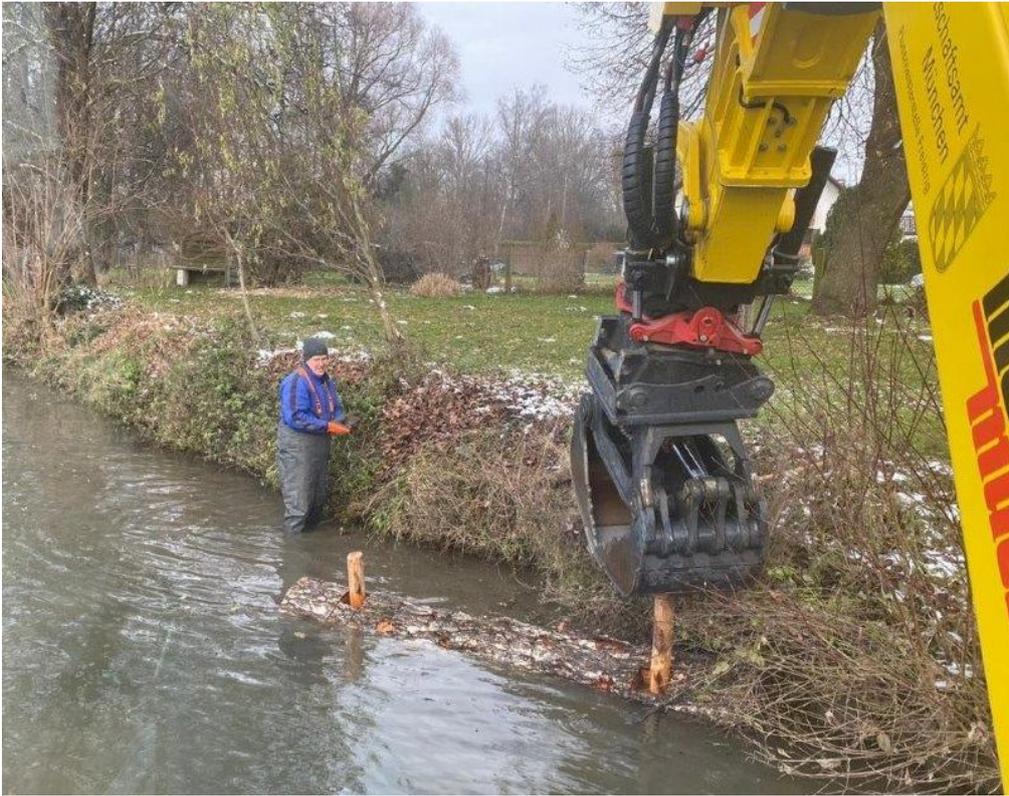
Ein Mitarbeiter der Flussmeisterstelle Freising beim Einbau einer Holzbohle in die Stroger.
(Foto: WWA München)

Durch den Einbau von sogenannten Lenkbuhnen aus Holz und anderen Elementen können die Strömungsverhältnisse im Gewässer positiv beeinflusst werden, zusätzlich bieten die neuen Strukturen Schutz und Unterstellmöglichkeiten für Gewässerorganismen. Was von außen unspektakulär wirken mag, hat große Wirkungen im Gewässer. In den schneller fließenden Bereichen verringert sich die Ablagerung von Sedimenten auf der Gewässersohle – eine offene Sohle ermöglicht Fischen das Ablachen und ist Lebensraum für zahlreiche Kleinlebewesen. Ebenso wichtig sind die beruhigten Bereiche, die Rückzugsraum unter anderem für Jungfische sind. Darüber hinaus wurde ein kleiner Seitengraben an die Strogen angebunden und somit die ökologische Durchgängigkeit der Gewässer verbessert.

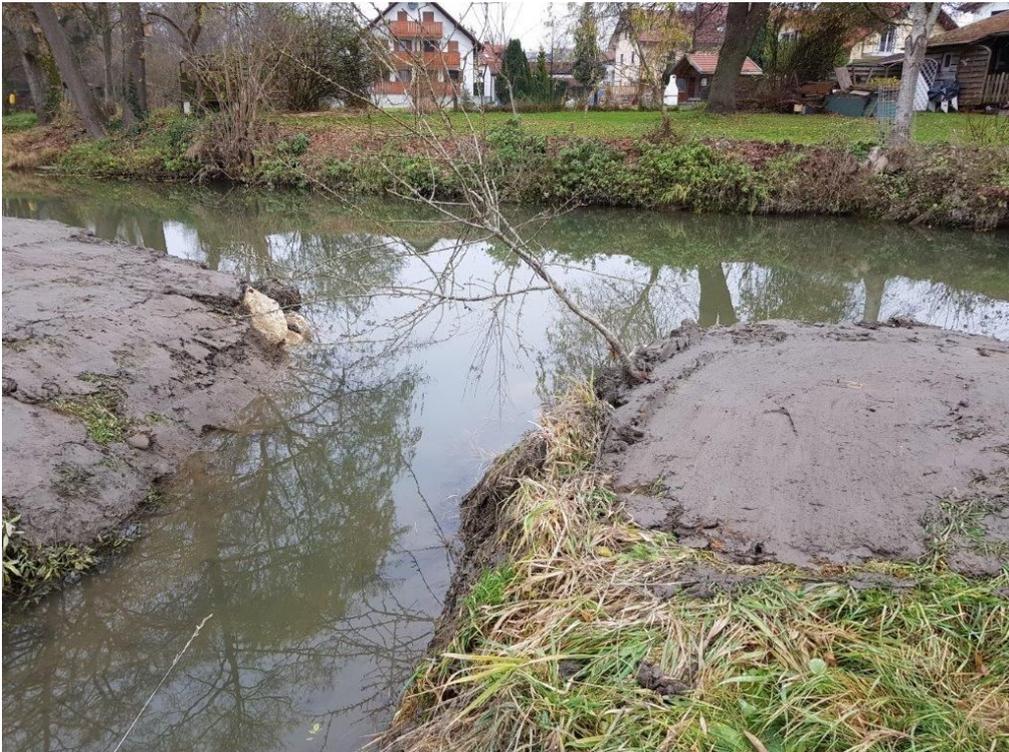
Ein kleines Seitengewässer wurde an die Stroger angebunden. (Foto: WWA München)
